Rapportage schouwing Shared Space De Knipe op verzoek van de gemeente

Volgens landelijke cijfers wonen er in De Knipe ca. 30 mensen met een visuele beperking. Om hun problemen te duiden zijn er diverse schouwen geweest. De verslagen daarvan zijn reeds op diverse gemeentelijke burelen beland. Hieronder een verslag van een nieuwe wandeling met een taststokloper en zijn hindernissen.

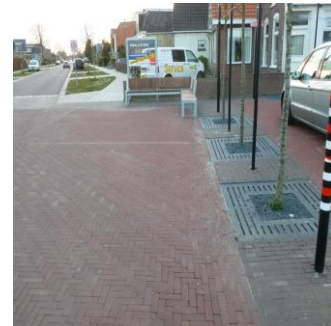
foto 3

Aankomst bij de 1e grote ruimte bij het café. Het einde van het looppad wordt niet gemarkeerd. Noppentegels o.i.d. wenselijk! Een geribbelde lijn voor de bank langs naar het einde van de bomerrij, en voorbij het gevaarlijke putdeksel!, zou al een stuk schelen in deze gevaarlijke verkeerssituatie. Het bepalen van de juiste richting is hiermee niet opgelost maar wordt daarmee beter.

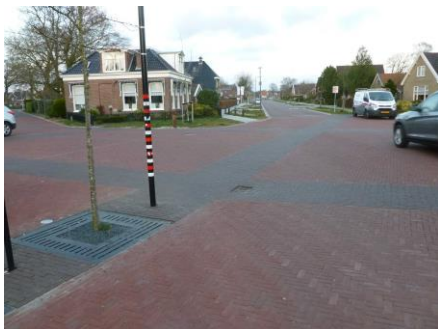
foto 4

idem met het putdeksel en de overkant in beeld.
(Voor mensen met een visuele beperking is dit gebied een drama.)

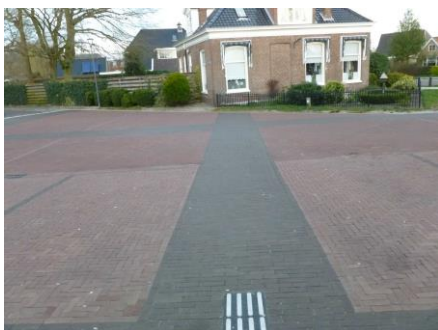
foto 05

Uitzicht vanaf de zij-ingang van het café. Te grote afstand waardoor teveel richting verlies. De gekleurde stenen helpen voor mensen met beperkt zicht en dan nog alleen overdag. De overkant is ook niet gemarkeerd terwijl het hek met de scherpe punten bij struikelen ten gevolge van niet tijdig herkennen ernstig letsel kan veroorzaken.

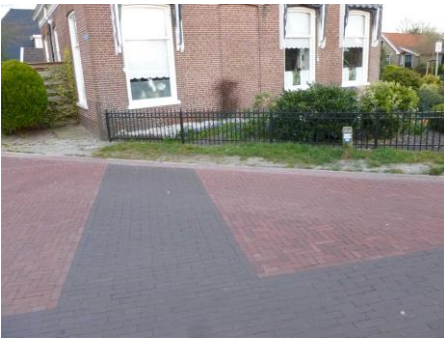
foto 06

De overkant vanaf kleinere afstand. Hier is in mijn bijzijn iemand tegen het hek gelopen door met taststok niet tijdig herkennen van grijze tegelstrook en grasrand.

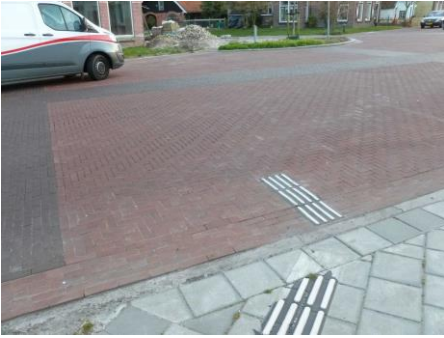
foto 07

De 1e beschadigde ribbeltegels. In verband met weersinvloeden worden deze tegels bij voorkeur binnen gebouwen gebruikt. Het bepalen van de juiste richting is volgens ervaringsdeskundigen in deze vorm helaas ook niet mogelijk.

Aan de overzijde is geen markering behalve de natuurlijke in de vorm van een grasrand of, zoals ook vrij vaak, 1 of meer geparkeerde auto's. Door naar links of rechts daaromheen te willen, komt men soms ook weer terug op de rijbaan!

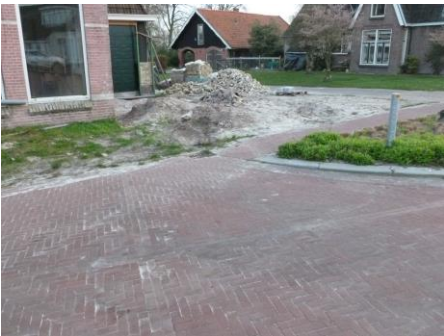
foto 08

De overzijde van foto 07 van dichtbij. Het voetpad rechts is lastig te vinden.

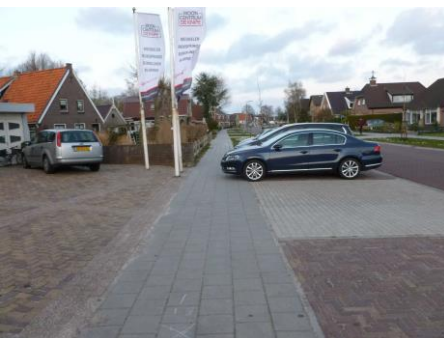
foto 09 en 10

Een dagelijkse! ergernis voor mensen met een visuele beperking. Auto's en fietsen geheel of gedeeltelijk op hun looppad.

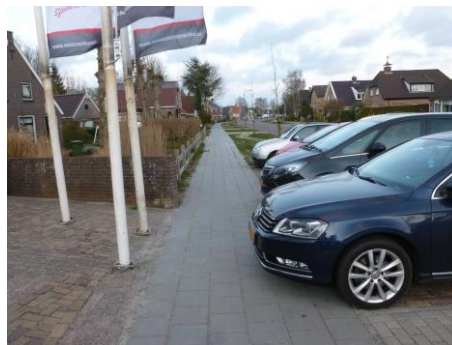
foto 11

Hier kan goed gelopen worden wegens natuurlijke markeringen, maar deze bevinden zich links, waardoor de mensen waar het om gaat door ontbrekende markeringen langs de steen zo de weg oplopen. Hard rijden, ook in de bocht naar en van links (richting Langezwaag) is hier niet ongewoon.

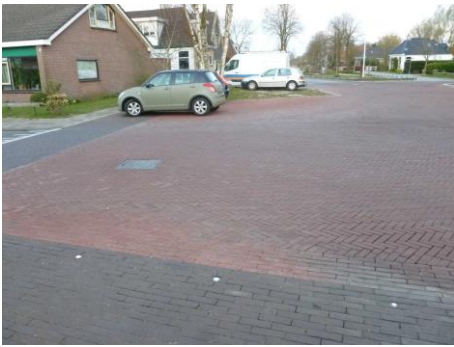
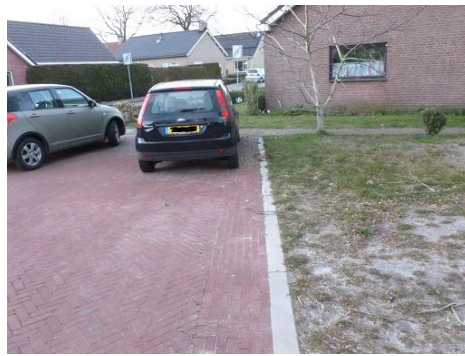
foto 12 en 13 Indien de weg naar Langezwaag overgestoken, komen mensen met een visuele beperking hier in een 'chaos'. Wisselende situaties in een toch al onduidelijke omgeving.

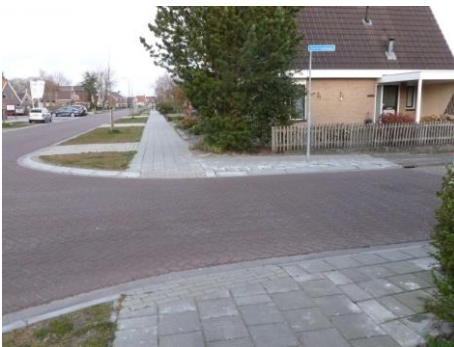
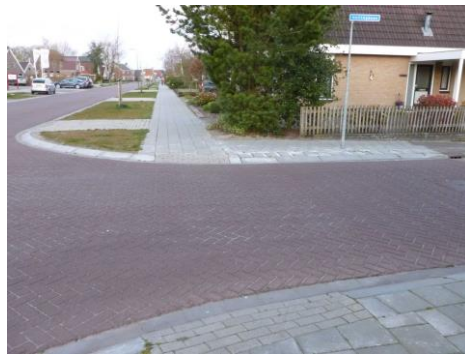
foto 14 en 15 Geen einde looppad markering bij de Hellingbaas.

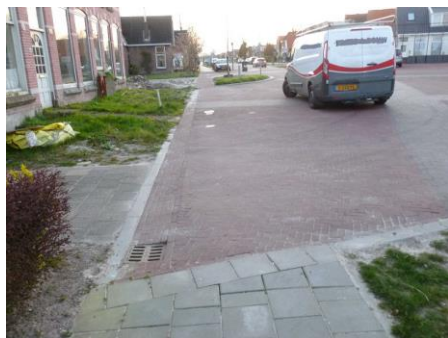
foto 16
De situatie weer als bij foto 08. Rechts gevaarlijk gebied, links onpraktische natuurlijke markering. Een bruikbare afscheidingslijn rechts van het looppad om de auto's, die hier nog regelmatig op het looppad staan, te weren en tegelijk voor de mensen met visuele beperking een gidslijn is, zou hier uitkomst bieden. Minder fraai misschien maar wel noodzakelijk. (Niet te breed, want dan gaan automobilisten dit dan mogelijk weer als parkeerhaven beschouwen.)

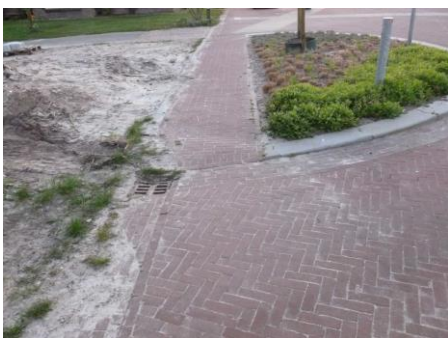
foto 17
Het beeld van foto 07 en 08 nogmaals, maar dan uit een andere hoek. Een geleide/afscheidingslijn om het looppad te markeren zou tevens kunnen helpen om dit punt vanaf de overzijde te vinden.

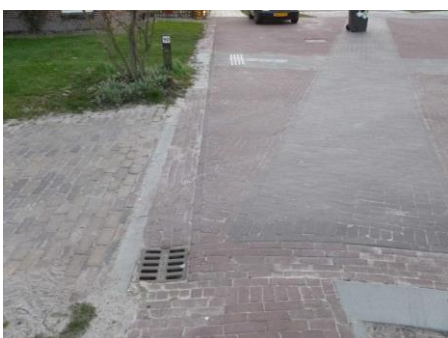
foto 18
De andere zijde van het smalle looppad langs het halfronde tuinperk. Ook hier zou een geleide/afscheidingslijn uitkomst bieden om de weg te kunnen vervolgen.

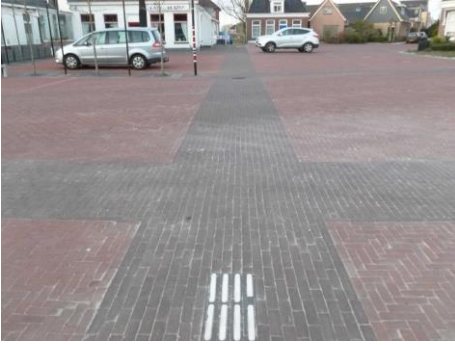
foto 19

Op de voorgrond een markering om de richting naar de ingang van het café te duiden. Dit werkt alleen voor mensen met een beperkt zicht. De gekleurde wegvlakken kunnen daar overdag ook bij helpen, maar voor taststoklopers is dit weer een drama.

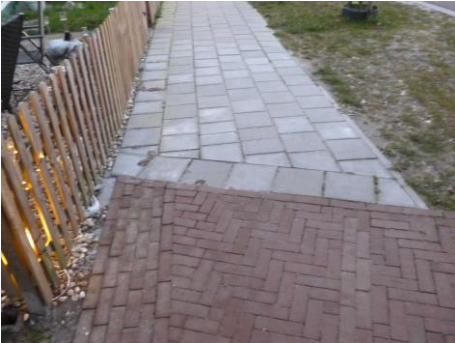
foto 20

Einde van het gevaarlijke loopgebied. Vanaf hier is veilig naar het begin van De Knipe te lopen, al kan de 'natuurlijke' markering op deze route soms lastig zijn en spelen ook hier obstakels op het looppad soms parten.
